Journées bâtiment en élevage

EARL PICARD
ROUTE DE GIVRY

ASQUINS

LE BÂTIMENT

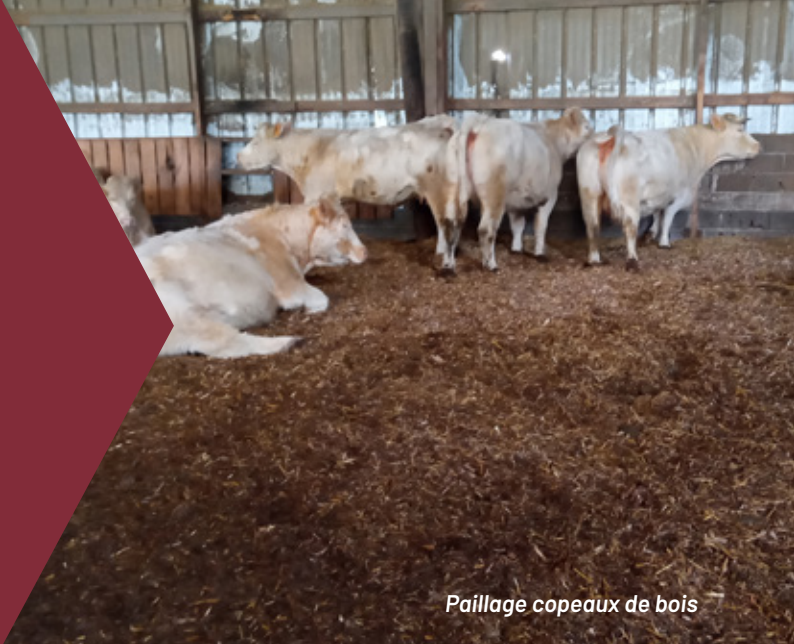
Paillage copeaux de bois

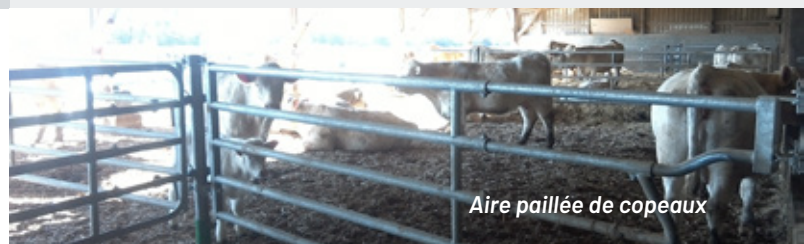
Aire paillée de copeaux

- Paillage : en début d'hiver une couche de 15-20 cm de copeaux de bois puis paillage avec de la paille en alternance (passage du vibroculteur, en surface, pour homogénéiser la litière dès l'apparition de salissures sur les animaux).
- Curage une fois dans l'hiver et à la sortie des vaches : fumier mis en dépôt puis composté et épandu à l'automne avant culture d'automne.

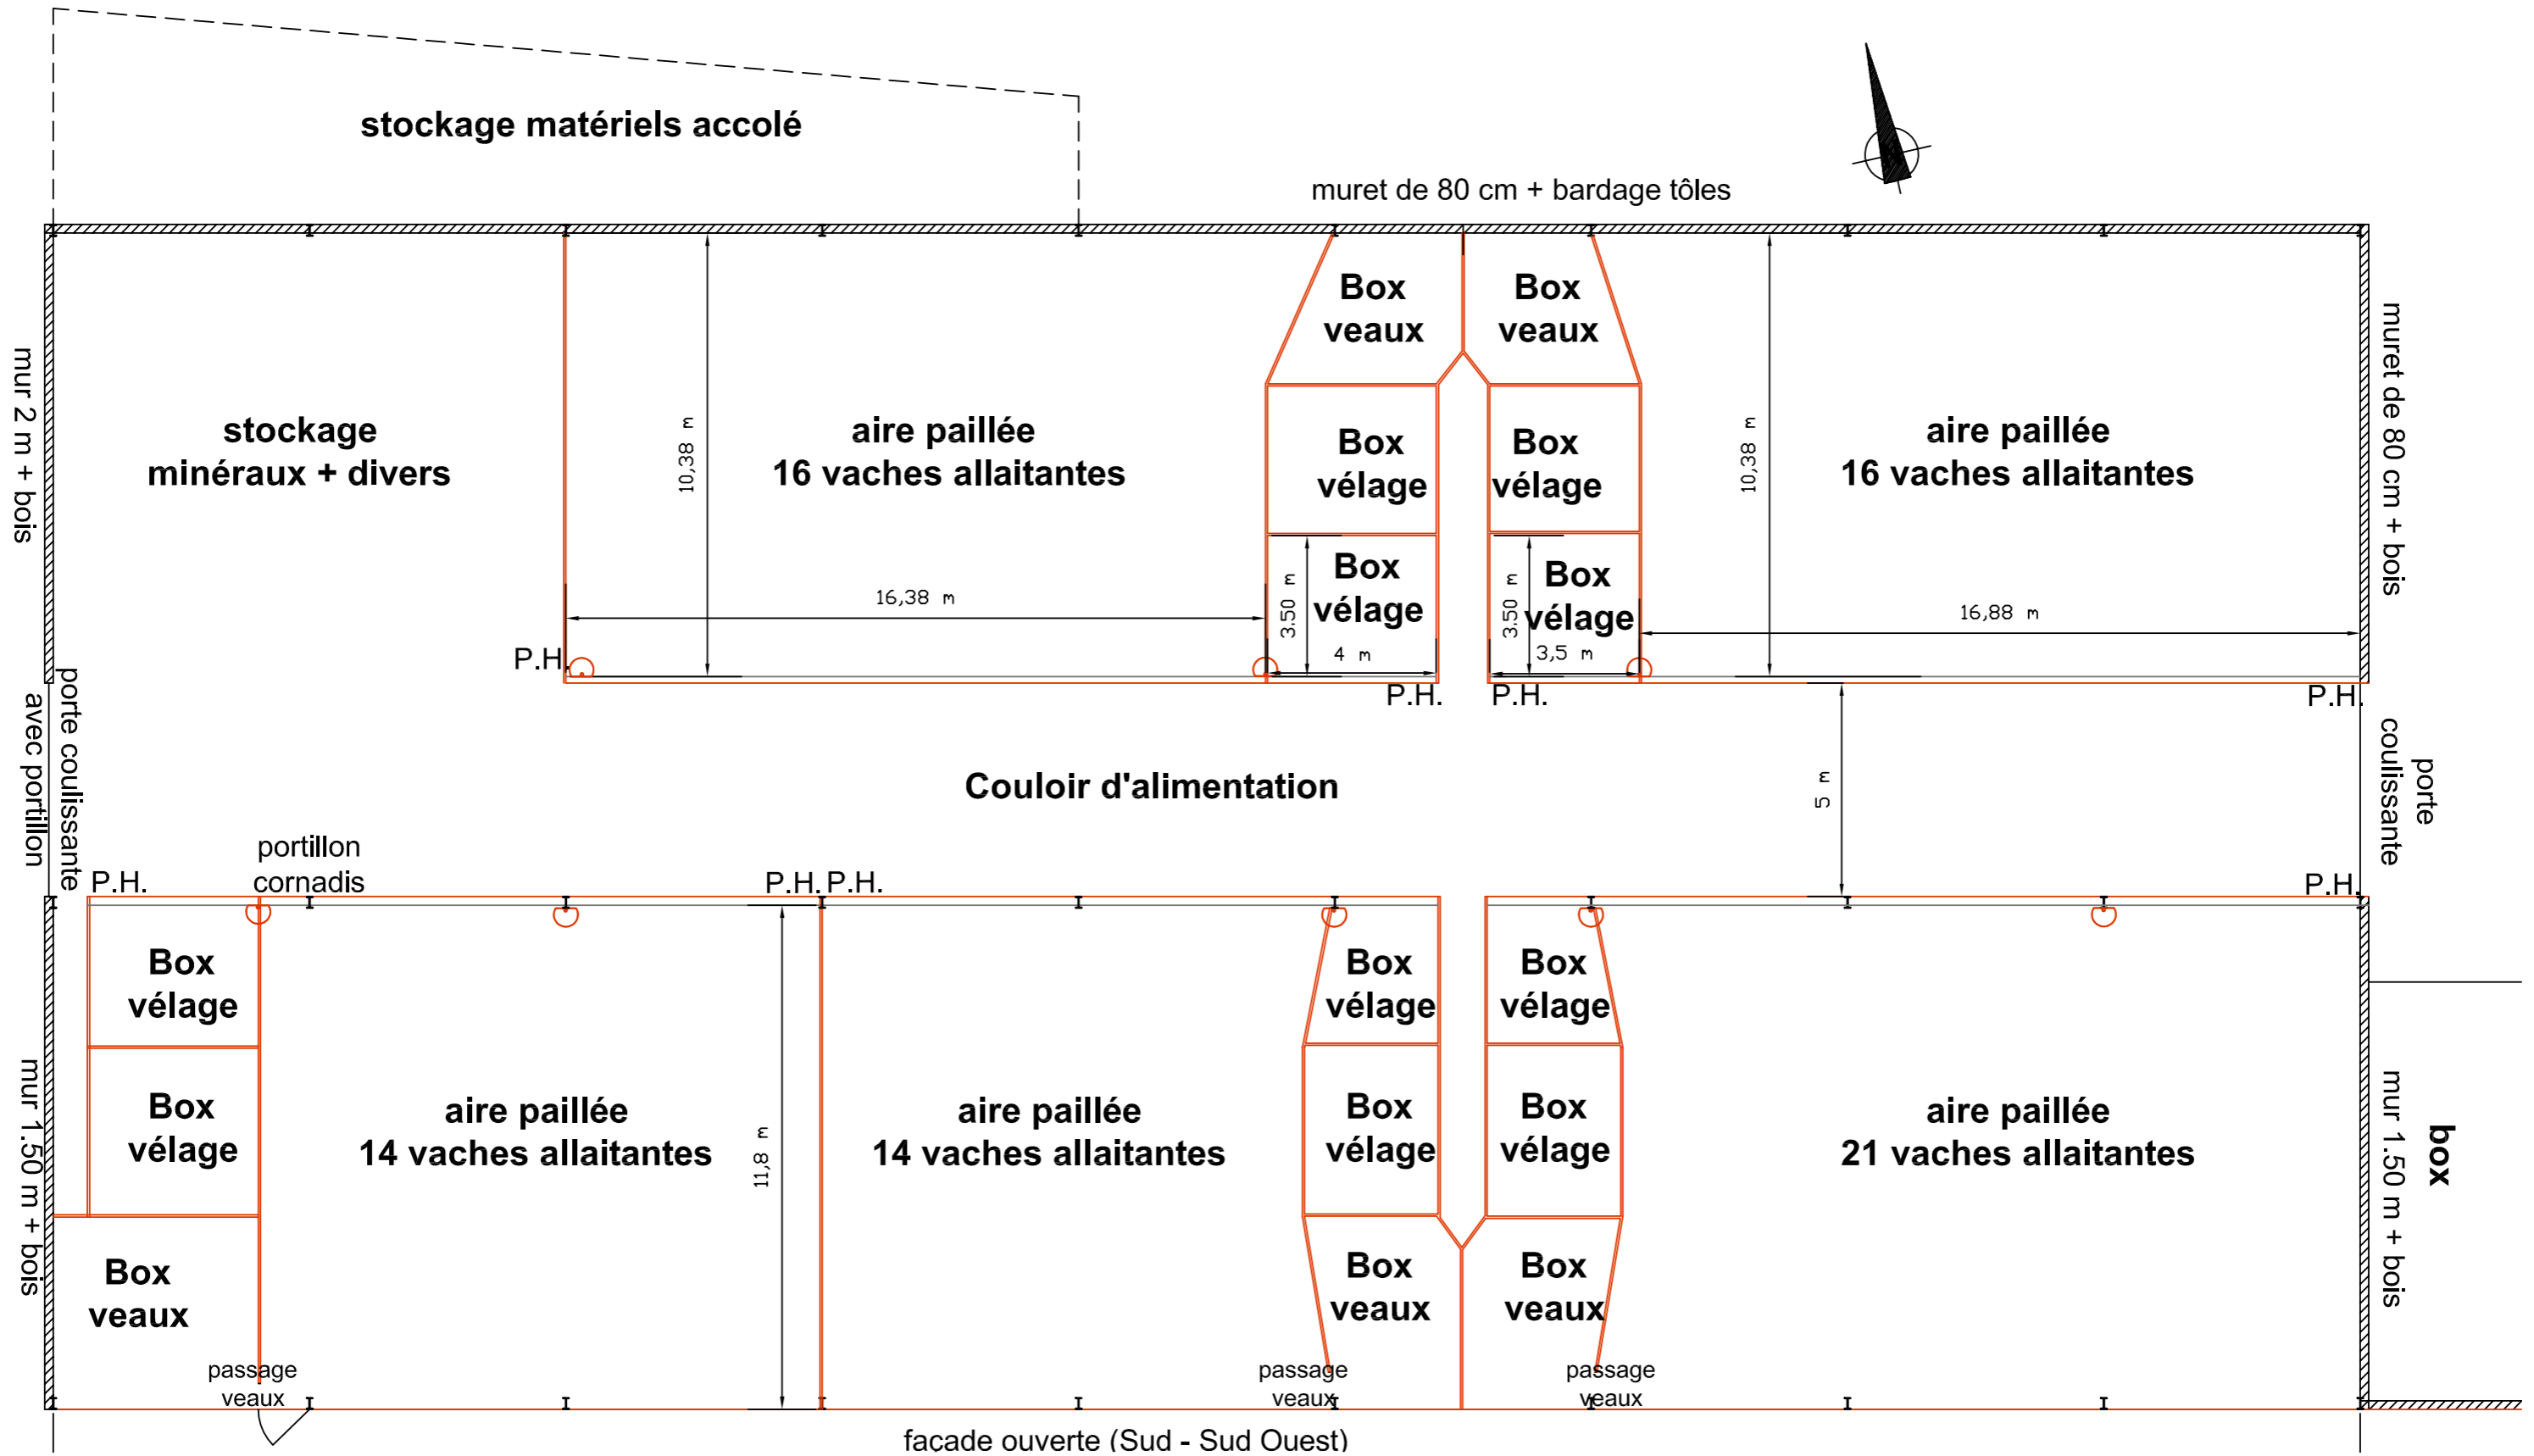
Descriptif de la stabulation principale

Dimensions : Longueur : 54 m, largeur : 27.50 m

Surface totale : 1420 m²

Gestion des effluents : fumier très compact de litière accumulée
